# LIVSCYKLUSVURDERING AF STØRRE BYGNINGSRENOVERINGER

MILJØMÆSSIGE KONSEKVENSER BELYST VIA CASESTUDIER

SBI 2015:29

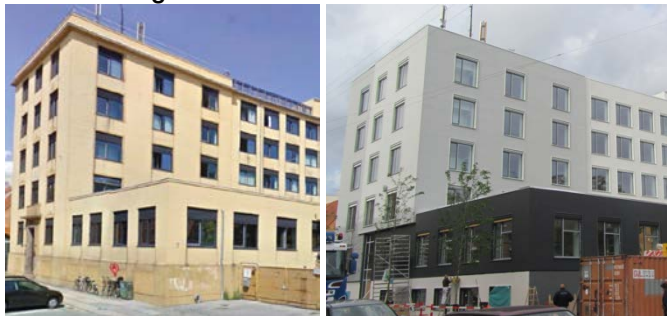
## Vester Voldgade 123

Foto: Rose m.fl. (2015).

| <b>Renoveringsindgreb</b> | Efterisolering og pudsning af facade<br>Etablering af grundvandskøle-/varmeanlæg<br>Etablering af nye, isolerede vandrør<br>Etablering af solvarmeanlæg |

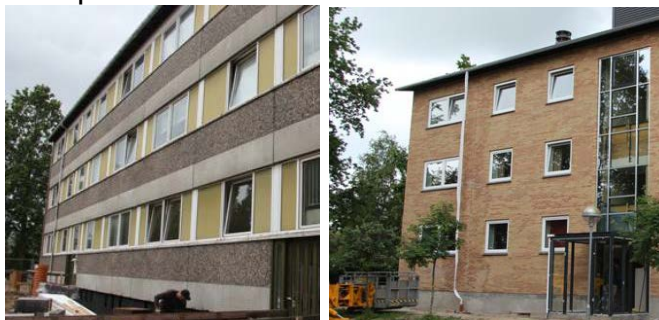
## Traneparken

Foto: IEA EBC Annex 56 (n.d.).

| <b>Renoveringsindgreb</b> | Efterisolering og skalmuring af facade og gavle<br>Efterisolering af sokkel og kælder<br>Mekanisk ventilation installeret<br>Etablering af solcelleanlæg |

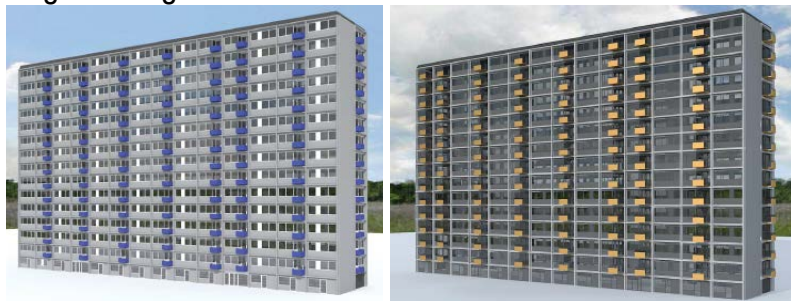
## Sorgenfrivang II

Billede: DOMINIA & DOMUS (2011).

| <b>Renoveringsindgreb</b> | Nyt facadeparti<br>Efterisolering af gavle og sokkel<br>Renovering af trappeskakt og elevatorer<br>Renovering af afløb, varmesystem, ventilation og el<br>Udskiftning af køkken, renovering af badeværelser<br>Etablering af solcelleanlæg |

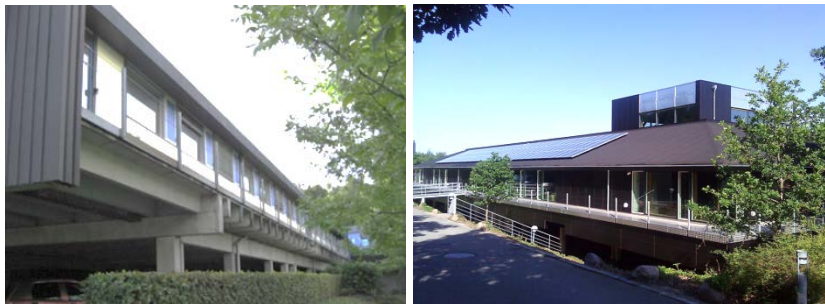
## Rockwool Center 2

Foto: IEA SHC task 47 (2013).

| <b>Renoveringsindgreb</b> | Totalrenovering. Kun bærende strukturer bibeholdt |
